بررسی عملکرد اقلیمی نورگیرهای داخلی ساختمانهای اداری

مطالعه موردی:

ساختمانهای نمونه در حوزه اقلیمی تهران

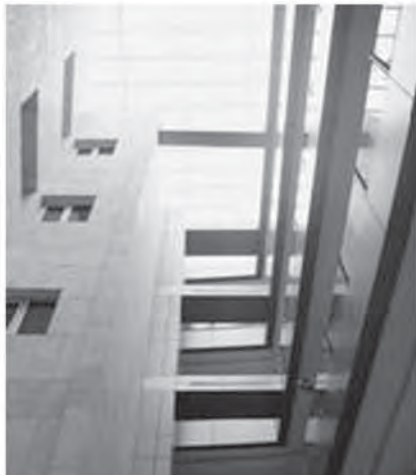
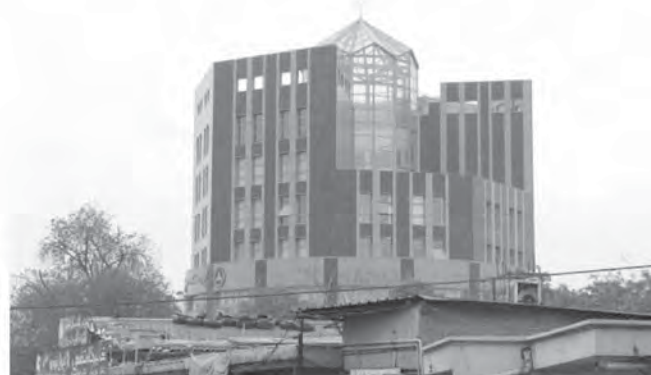
شکل ۱: راست: نورگیر ساختمان پژوهشکده سیستم‌های پیشرفته و چپ: منظر درونی نورگیر ساختمان مینو

ساختمان پژوهشکده سیستم‌های پیشرفته ۸ طبقه داشته و در ارتفاع ۱۲۲۰ متر از سطح دریا و در فاصله‌ی حدود ۴ کیلومتری ایستگاه فرودگاه مهرآباد واقع است. این ساختمان دارای نورگیری به ارتفاع ۴۲/۹۵ متر با آسمانه‌ی مخروطی شکل است. قطر سیلندر در تراز کف ۱۰/۹ متر است. نورگیر تا طبق پنجم توسط فضاهای مجاور خود محصور شده و از آن به بعد به شکل U در آمده و گشایش به سمت غرب می‌یابد. سازه ساختمان فلزی است و قابهای آلومینیومی شیشه‌ی دو جداره به سازه فولادی نورگیر اتصال یافته است. باز شوئی در سقف نورگیر برای مکش هوا تعبیه نشده است. بنابراین امکان ایجاد تهویه شبانه و تخلیه حرارتی در تابستان برای نورگیر وجود ندارد. از طرف دیگر، تجهیزات سایه اندازی و عایق کاری پوسته خارجی هم در این ساختمان وجود ندارد. نورگیر در تمامی طبقات دارای کانال‌های تهویه مطبوع بوده و پوشش

جداره داخلی نورگیر مواد رنگی پاششی با رنگ روشن است. علاوه بر آسانسور و پله دسترسی داخلی در مرکز نورگیر راه‌پله فولادی مارپیچی، طبقات را به هم ارتباط می‌دهد. ساختمان مینو، دفتر مرکزی شرکت سرمایه گذاری مسکن، دارای ۵ طبقه بوده و در ارتفاع ۱۴۲۰ متری از سطح دریا و در فاصله ۱۲ کیلومتری از فرودگاه مهرآباد قرار گرفته است. این ساختمان با سازه‌ای فلزی دارای نورگیر U شکلی است که به سمت شرق گشایش یافته است. نورگیر دارای عملکرد پذیرش و ارتباط داخلی است. ارتفاع آن از سطح کف ۲۱/۹ متر و پلان آن مستطیلی با ابعادی نامتقارن به مساحت ۷۷/۰۸ متر مربع است. پوشش سقفی نورگیر مسطح و شامل قاب آهنی و سطح شفاف از پلیکسی گلاس و فاقد امکانات سایه اندازی است. نورگیر در تمامی طبقات دارای کانال‌های تهویه مطبوع بوده اما باز شوهای در سقف نورگیر جهت تهویه طبیعی تعبیه نشده است. پوشش داخلی نورگیر ترکیبی از صفحات آلومینیومی و سنگ کریستال بوده و راهروی آن از طریق درب شیشه‌ای به راه پله داخلی مرتبط می‌شود (شکل ۱)

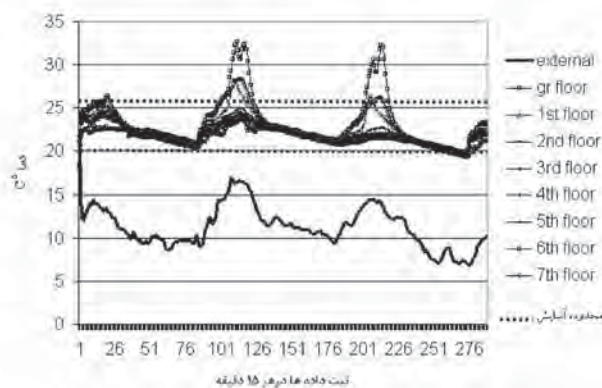
شکل ۳. تغییرات دمائی خارج و داخلی نورگیر ساختمان پژوهشکده، راست: تیر ماه ۱۳۸۷: چپ: دی ماه

دمائی طبقات نورگیر هم زمان با بیرون ساختمان قابل مقایسه شدند. در شکل ۳ و ۴ تغییرات دمائی طبقات نورگیر در ماههای بحرانی تیر و دی و در شکل ۵ تغییرات میانگین دمائی طبقات با دمائی بیرون مقایسه شده‌اند.

۱- در ماه گرم، تمامی طبقات نورگیر ساختمان پژوهشکده در بالای حد آسایش قرار داشته و در ساعات ابتدائی صبح دمائی

به 33°C رسیده‌اند. از نکات قابل توجه در این نورگیر آن است که طبقات نسبت به روشن یا خاموش بودن سامانه تهویه مطبوع واکنشی نداشته و عملاً متأثر از شرائط کالبدی خود یا دمای بیرون رفتار کرده‌اند. همچنین طبقه ششم در زمستان دارای افزایش دمائی بیش از طبقه‌ی بالای خود بوده که به معنای سرد شدن طبقه آخر و انباشت حرارت بین طبقات پنجم و هفتم است. این روند در زمستان تشدید شده و در عمل باعث خرد شدن شیشه‌های دوجداره در طبقه ششم شده است. این وضعیت در نورگیر ساختمان مینو به نحو شدید و متفاوتی مشاهده می‌شود. این نورگیر نیز در ماه گرم در بالای حد آسایش قرار داشته و طبقات فوقانی بین 5°C تا 20°C نسبت به دمای بیرون گرم تر بوده‌اند. همچنین این طبقات تأثیری از سامانه‌ی تهویه مطبوع نمی‌پذیرند. انباشت حرارت در طبقه آخر نورگیر، دمای 16°C ، را می‌توان ناشی از ابعاد کوچک نورگیر و جذب حرارت داخلی و خورشیدی بالا، عدم تهویه و ماندگاری هوا در این نورگیر دانست. بدین ترتیب طبقات بالای نورگیر در ماه گرم، نمی‌توانند تمامی انرژی جذب شده روزانه را تخلیه نمایند و آن را تا ساعات اداری روز بعد نگهداری می‌کنند. با این حال ترتیب و توزیع دمائی در طبقات متناسب با افزایش ارتفاع بوده است. این در حالی است که طبقات تحتانی از سامانه تهویه‌ی مطبوع و وجود درب ورودی تأثیر پذیرفته، به دمائی پائین تر از دمای بیرون رسیده و در محدوده آسایش قرار گرفته‌اند. برخلاف نورگیر ساختمان پژوهشکده، در زمستان این نورگیر دچار اغتشاش دمائی شدید بین طبقات است چنان که بین طبقات تحتانی و فوقانی 15° تا 20° درجه تفاوت دما وجود دارد. در حقیقت اتلاف دمائی طبقات تحتانی و جذب حرارت در طبقات فوقانی ناشی از این تفاوت شدید بوده است. به طور کلی، کاهش دما در نورگیر پژوهشکده نسبت به نورگیر ساختمان مینو را می‌توان در اثر افزایش سطح شیشه گذاری و حجم نورگیر نسبت به بار داخلی و در نتیجه افزایش میزان تبادل حرارتی توجیه نمود. با مقایسه میانگین دمای طبقات شباهت هائی بین دو نورگیر مشاهده می‌شود که دو نورگیر محدوده‌ی معینی از تغییرات دمائی 15° تا 25°C را حفظ نموده و در ماههای سرد نسبت به دمای خارج توان نگهداری حرارتی داشته و در حقیقت عملکردی تعدیل کننده داشته‌اند. در طول ماههای گرم دمای طبقات نورگیر مینو روندی کاهنده داشته و نورگیر ساختمان پژوهشکده با یک ماه تأخیر در برابر افزایش دما مقاومت کرده است. اگرچه طبقات میانی و تحتانی نورگیر ساختمان مینو در ماههای سرد در زیر حد آسایش قرار داشته‌اند اما نسبت به دمای بیرون بین 5°C تا 10°C بالاتر بوده‌اند.
